Handbuch | DE

TF5200 | TwinCAT 3 CNC

Diagnosehandbuch

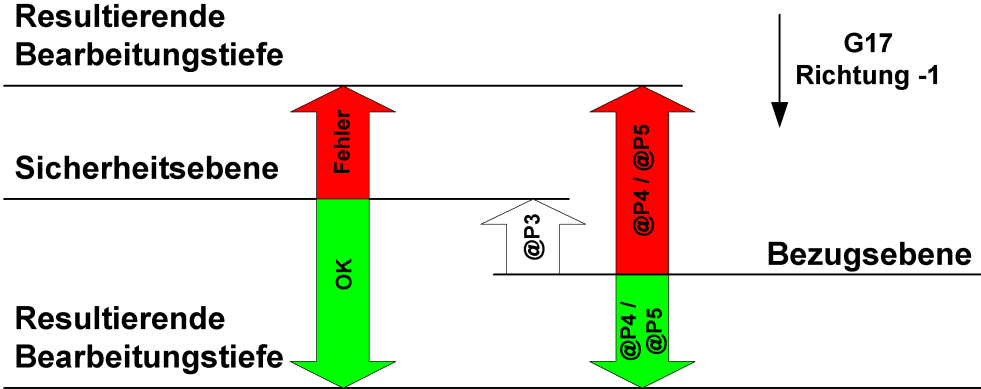
ID 13113

Falsche Definition der Bearbeitungstiefe.	
Beschreibung	Die Bearbeitungstiefe liegt ausserhalb der Sicherheitsebene.

Reaktion	Klasse - Fehler: Übergang in Fehlerzustand. Kompletter Reset des NC-Kanals notwendig.
Abhilfe	Klasse - Bearbeitungstiefe prüfen und festlegen, Versorgungsparameter korrigieren.
Fehlertyp	1, Fehlermeldung aus dem NC-Programm

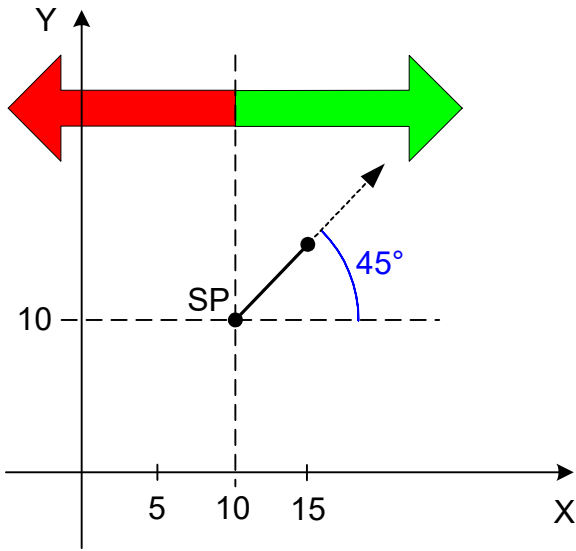
ID 21894

Winkelprogrammierung mit gegebener Koordinate nicht moeglich.	
Beschreibung	<p>Die programmierte Endposition kann mit dem angegebenen Winkel und der gegebenen Koordinate nicht erreicht werden.</p> <p>Fehlerhaftes Beispiel: N100 G17 X10 Y10 (SP - Startposition) N110 #ANG=45 X5</p> <p>Korrigiertes Beispiel unter beibehalten des angegebenen Winkels: N100 G17 X10 Y10 N110 #ANG=45 X15 (Position korrigiert)</p>

<p>Alternativ kann auch der programmierte Winkel geändert werden, um die Position zu erreichen: N100 G17 X10 Y10 N110 #ANG=225 X5 X5 (Winkel korrigiert)</p>		
Reaktion	Klasse	2 Abbruch der NC-Programmbearbeitung.
Abhilfe	Klasse	3 Prüfen und modifizieren des Konturzugs im NC-Programm. <ul style="list-style-type: none"> • Position oder • Winkel korrigieren
Parameter	%1:	Startwert [0.1 µm bzw. 0,0001°] Startpunkt der Bewegung
	%2:	Aktueller Wert [0.1 µm bzw. 0,0001°] Programmierter Winkel
	%3:	Aktueller Wert [0.1 µm bzw. 0,0001°] Programmierte Achskoordinate.
Fehlertyp	1, Fehlermeldung aus dem NC-Programm.

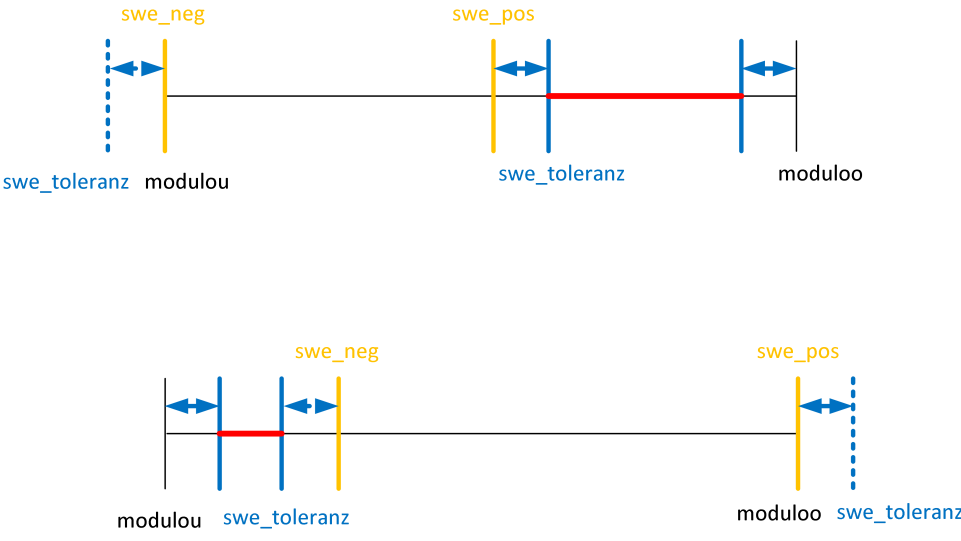
Istposition der Moduloachse ist bei negativer Achsgeschwindigkeit außerhalb SWE-Bereich.

<p>Beschreibung</p>	<p>Die aktuelle Istposition der Moduloachse ist mit negativer Geschwindigkeit in den, durch die Softwareendschalter definierten, unzulässigen Bereich gekommen.</p> <p>Dieser Fehler tritt nur auf, wenn ein Softwareendschalter durch die angegebene Toleranz auf einen Wert außerhalb des Modulobereichs geschoben wird. Siehe Abbildung:</p>

<p>Mögliche Ursachen:</p> <ul style="list-style-type: none"> • Fehlerhaftes NC-Programm • Zu großes Überschwingen der Achse <p>Weitere Informationen siehe [FCT-A2// Beschreibung]</p>	
<p>Reaktion</p>	<p>Klasse</p>	<p>7 Geregelter Stopp der Achse, Regelkreis geschlossen.</p>
<p>Abhilfe</p>	<p>Klasse</p>	<p>6 Lösungsmöglichkeiten:</p> <ul style="list-style-type: none"> • NC-Programm prüfen und korrigieren • Prüfen des Verstärkungsfaktors (P-AXIS-00099) um Überschwingen der Achse verringern • Prüfen und erhöhen der Toleranz P-AXIS-00179
<p>Parameter</p>	<p>%1: %2: %3: %4: %5:</p>	<p>Logische Achsnummer [-] Logische Achsnummer P-AXIS-00016 der betroffenen Achse Aktueller Wert [0.1 10⁻³ mm bzw. ø] Aktuelle Istposition der Achse Unterer Grenzwert [0.1 10⁻³ mm bzw. ø] Unterer Grenzwert des unzulässigen Modulobereichs festgelegt durch die Softwareendschalter Aktueller Wert [0.1 10⁻³ mm bzw. ø] Konfigurierte Toleranz P-AXIS-00179 des Softwareendschalters Satznummer [-] Satznummer des NC-Programms, an der der Fehler aufgetreten ist.</p>

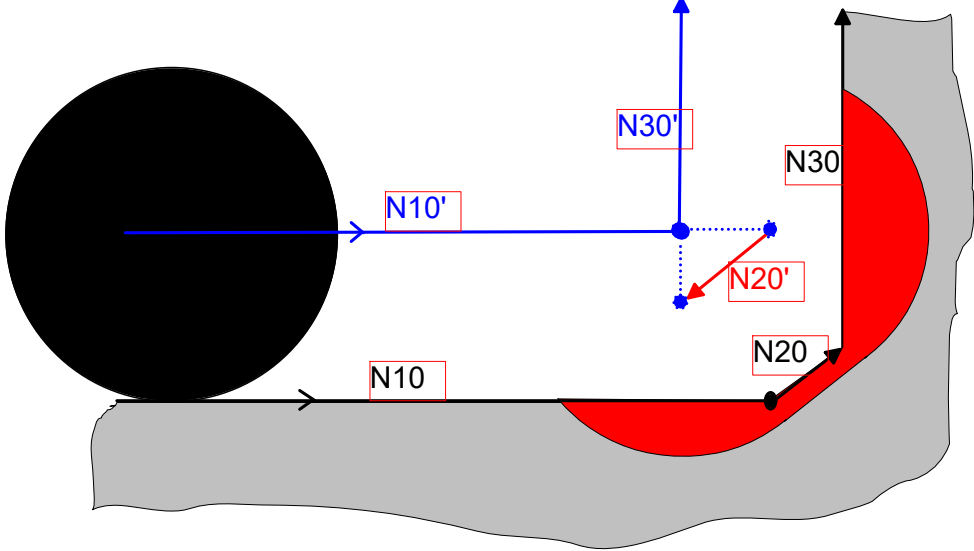
Konturverletzung durch Ausgleichsbewegung in Linearsatz.

<p>Beschreibung</p>	<p>Zum Erkennen von Konturverletzungen bei Linearsätzen wird die Richtung des programmierten mit der Richtung des korrigierten Bewegungssatzes verglichen. Sind die Richtungen einander entgegengesetzt, so bedeutet dies eine Konturverletzung. Die der programmierten Richtung entgegengesetzte Bewegung wird Ausgleichsbewegung genannt.</p>

<p>Ursache kann ein relativ kleiner Bewegungssatz sein, z. B. kleiner als der Werkzeugradius, der bei der Berechnung der äquidistanten Bahn zu Konturverletzungen führt.</p> <p>Bei Verwendung des Konturausblendverfahrens mit G141 wird dieser Fehler nicht ausgegeben, da das Konturausblendverfahren die Konturschleife entfernen würde. In obiger Grafik würde das Dreieck mit N20' entfernt werden und somit tritt keine Konturbeschädigung auf.</p> <p>[PROG// Kapitel : Grenzen der WRK]</p>		
<p>Reaktion</p>	<p>Klasse</p>	<p>2</p>	<p>Abbruch der NC-Programmbearbeitung</p>

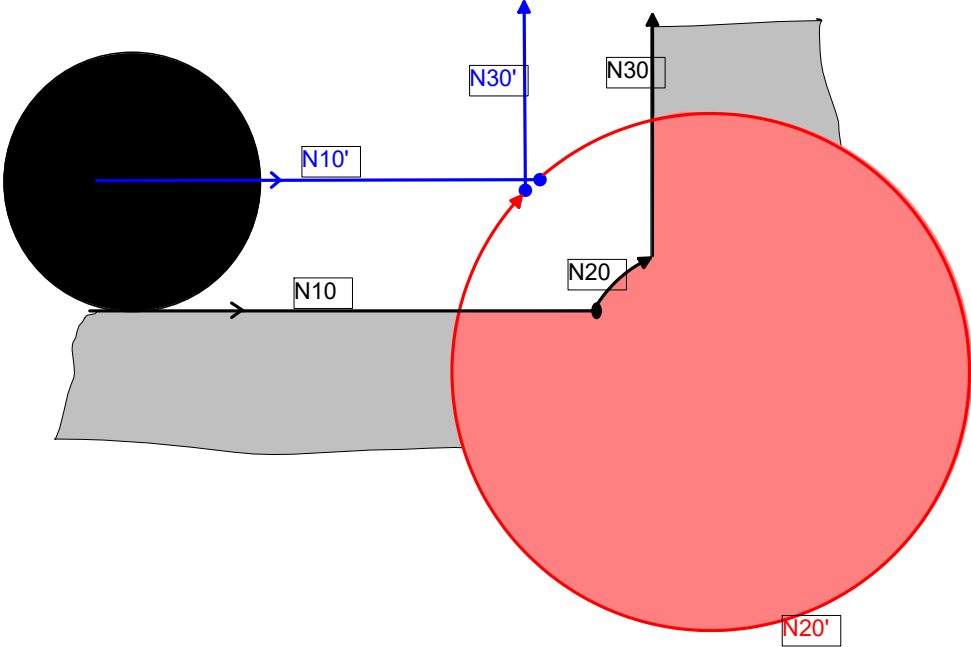
WRK-Ausgleichsbewegung im Zirkularsatz.
--

<p>Beschreibung</p>	<p>Zum Erkennen von Konturverletzungen bei Zirkularsätzen wird der korrigierte Zirkularwinkel mit dem Originalwinkel verglichen.</p> <p>Ist der korrigierte Zirkularwinkel größer als der programmierte, so wird die Kontur beschädigt. Dies wird als Ausgleichsbewegung bezeichnet.</p>

<p>Obige Skizze zeigt, dass unter Beibehaltung der Kreisdrehrichtung bei N20' der äquidistante Kreisbogen die Kontur beschädigen würde.</p> <p>Ursache kann ein relativ kleiner Bewegungssatz sein, z. B. kleiner als der Werkzeugradius, der bei der Berechnung der äquidistanten Bahn zu Konturverletzungen führt.</p> <p>Bei Verwendung des Konturausblendverfahrens mit G141 wird dieser Fehler nicht ausgegeben, da das Konturausblendverfahren die Konturschleife entfernen würde. In obiger Grafik würde somit die Kreisbewegung von N20' entfernt werden und somit tritt keine Konturbeschädigung auf.</p> <p>[PROG// Kapitel : Grenzen der WRK]</p>
